Autobusy Karosa 700

historie, vývoj, technika, modifikace

Grada Publishing

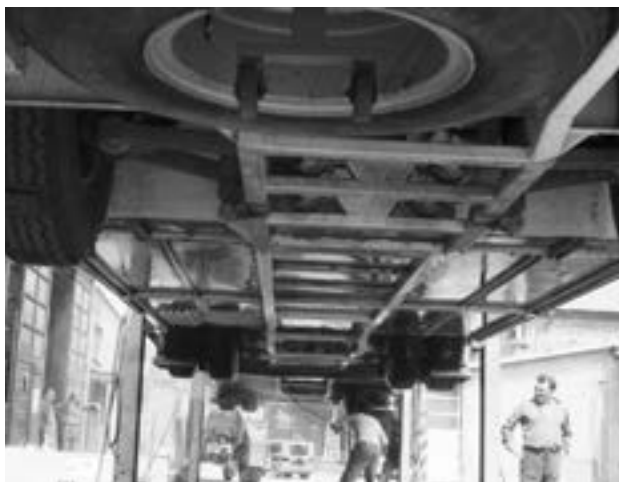
- ▲ Lepení okrasných pásů na boky vozidla vyžadovalo pečlivou práci
- ◀ Dokončovací práce na článkovém autobusu Karosa B 841, který byl určen do Litvy
- ◀ Pohled na montáž podvozkové skupiny jednoho z autobusů řady 700

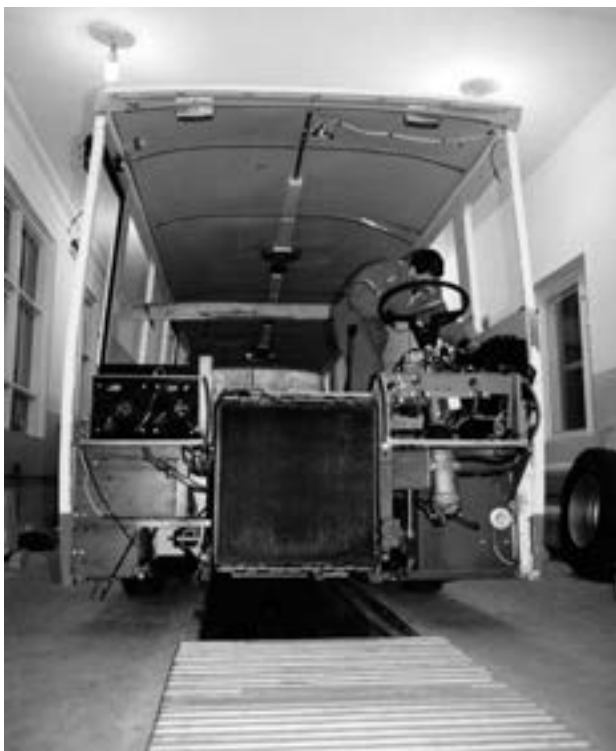
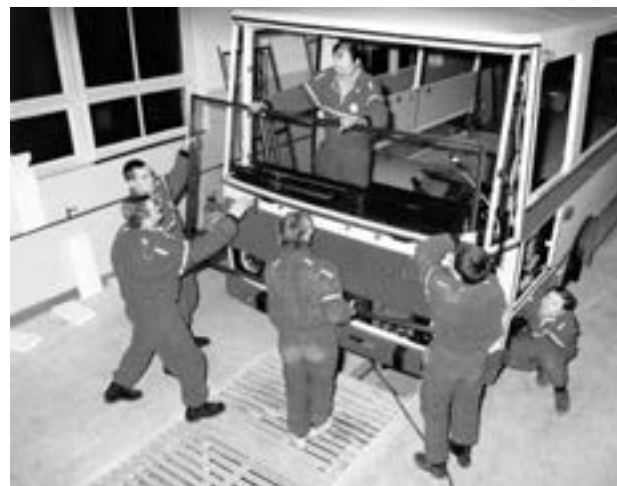
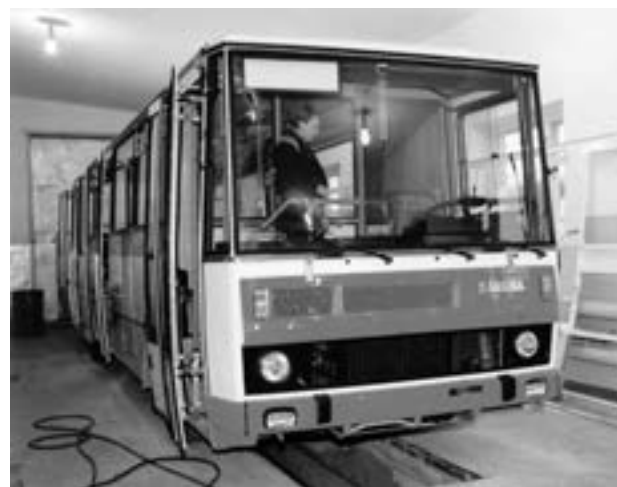
Autobusy Karosa B 732 se montovaly od roku 1997 z dovezených dílů i v dalekém Tatarstánu

Nejvíce autobusů typové řady C 734 a C 834 bylo v provozu u těžářských společností, které Karosami dopravovaly své zaměstnance. Celkem tři sta autobusů provozovala společnost Surgutněftgaz, což byl absolutní rekord – tak velký vozidlový park z českých vozidel nikde jinde neexistoval. Úplně první autobusy se na Sibíři se objevily v oblasti města Megionu, kde se vozy Karosa osvědčily natolik, že jim byl postaven dokonce pomník. Slavnostní odhalení pomníku s vyřazeným autobusem Karosa C 734 se konalo v roce 2000 za účasti ruských médií a stalo se tak vyjádřením úcty k českým výrobkům, které mají v Rusku dlouhou tradici. Autobusy Karosa se exportovaly do zemí bývalého SSSR v různých modifikacích, nejvíce „šla“ ale linková řada 734, resp. 834. Městská provedení pak směřovala například do Pobaltí. Malou, nicméně zajímavou „sovětskou“ kapitolou byla výroba městských provedení Karosa B 732 v Tatarstánu z dovezených dílů, která se realizovala v druhé polovině devadesátých let.
