ŽELEZNIČNÍ NEHODY

ŘÍZENÍ
A
ZABEZPEČENÍ

Josef Schrötter, Petr Lapáček, Bohuslav Fultner

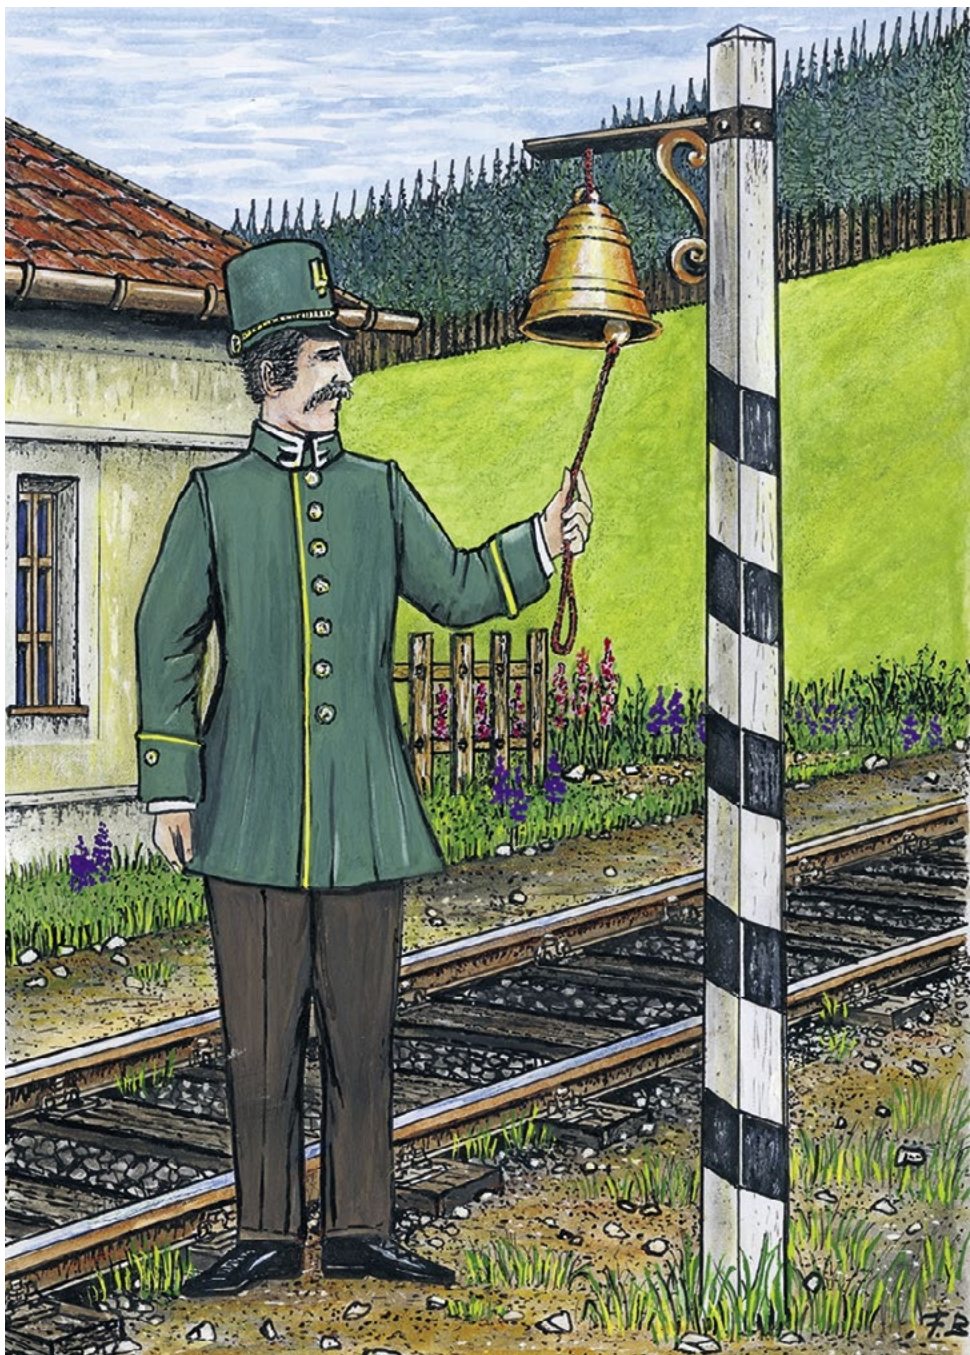
Staniční zvon

Na našem území byly první zkušenosti se zabezpečením železnic získávány na Severní dráze císaře Ferdinanda. Prvními staničními návěstmi, převzatými z koněspřežky České Budějovice–Linec, byly úderý staničního zvonu. První zvonění *Příprava k odjezdu* znamenalo rozkaz pro průvodčí vlaku, aby nastoupili na svá místa a pomohli cestujícím při nastupování a ukládání zavazadel. Druhé zvonění *Připravit stroj k vlaku* nařizovalo strojvedoucímu 5 minut před odjezdem vlaku najet lokomotivou k vlaku a svěsit ji se soupravou, třetí zvonění signalizovalo *Odjezd*. Po roce 1845 byly přidány další návěsti – zvonění *Zákaz odjezdu* a *Bližení se vlaku* –, které vyzývalo k vyklizení kolejíště.

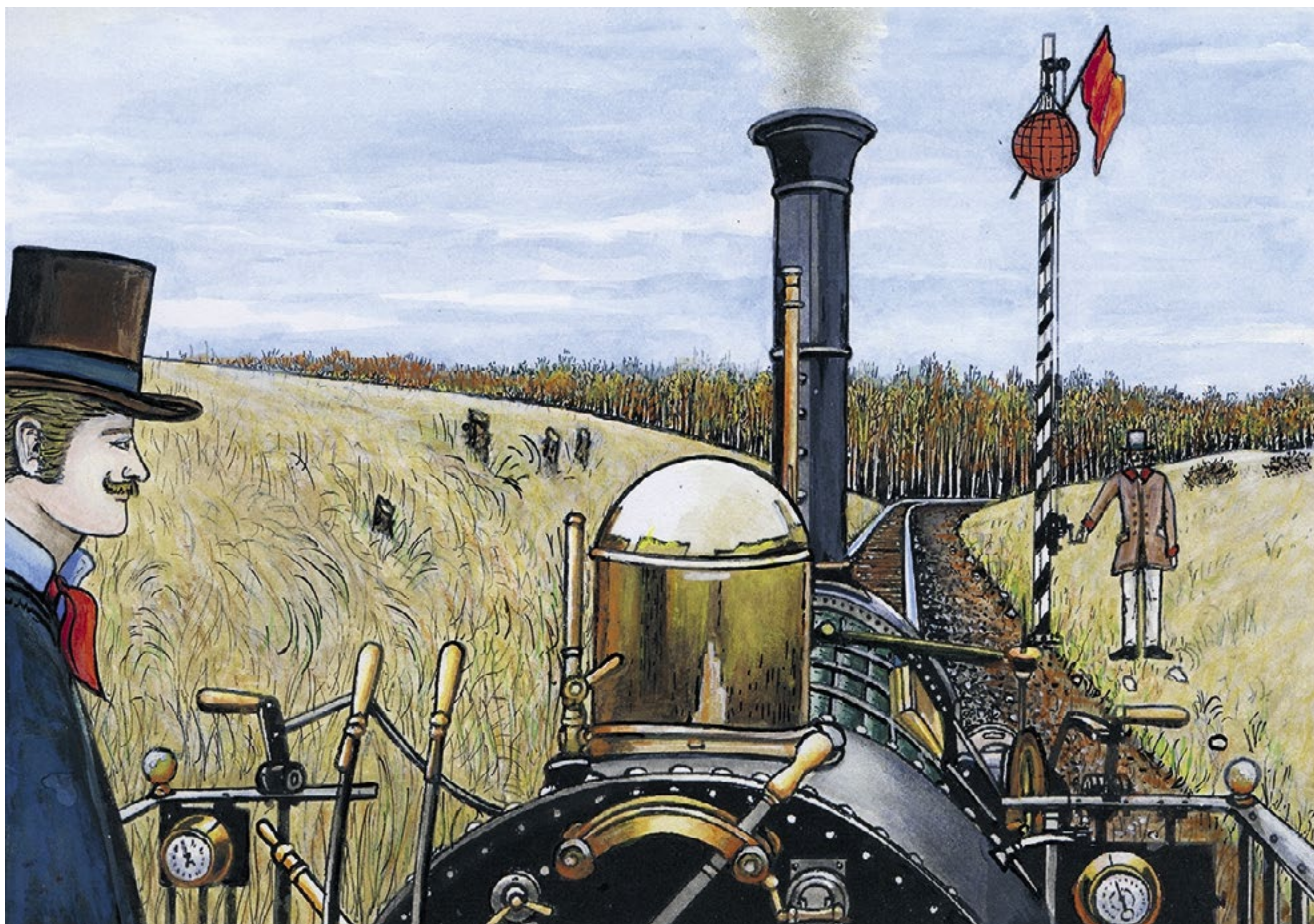
Praporcový návěstní systém

I v Evropě byly prvními traťovými návěstmi barevné praporec, principiálně převzaté z lodní dopravy. Zpočátku byly používány pouze pro nouzové případy. Praporec byly vytažovány na stožár a jednotlivé strážní domky návěst opakovaly až do sousední stanice. *Žlutý praporec* znamenal žádost o jízdu nebo již

započatou jízdu pomocného stroje ze stanice k počátku dráhy, *modrý praporec* totéž v opačném směru. *Žlutý a bílý praporec* signalizovaly, aby pomocný stroj vzal ještě sebou nákladní vůz. *Červený praporec* nařizoval pomalou jízdu a *černý praporec* příkazoval zastavení vlaku nebo upozorňoval na nesjízdny úsek trati.

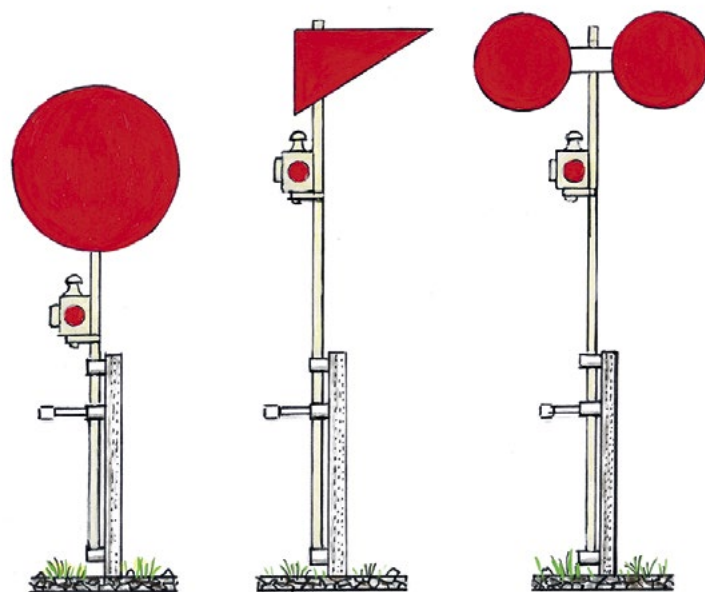
První mechanická návěstidla v Anglii u různých společností, zleva N&C 1840, S&D 1840 a Brighton a L&Y 1840

1834 Poprvé se objevila mechanická návěstidla, ale neexistoval žádný společný standard. Návěstidlo mělo desku „rybího tvaru“, bylo zavedeno železnicí Liverpoolu a Manchesteru a stalo se prvním standardem. Když byla deska otočena čelem k vlaku, znamenalo to „Nebezpečí nebo zastavení“, když se otočila bokem k vlaku, znamenalo to „Volno“. Velká západní železnice původně používala stejný design, ale měla i třetí možnost, a to otočit zadní stranu desky natřenou zeleně směrem k blížícímu se vlaku, aby návěstila „Výstrahu“.

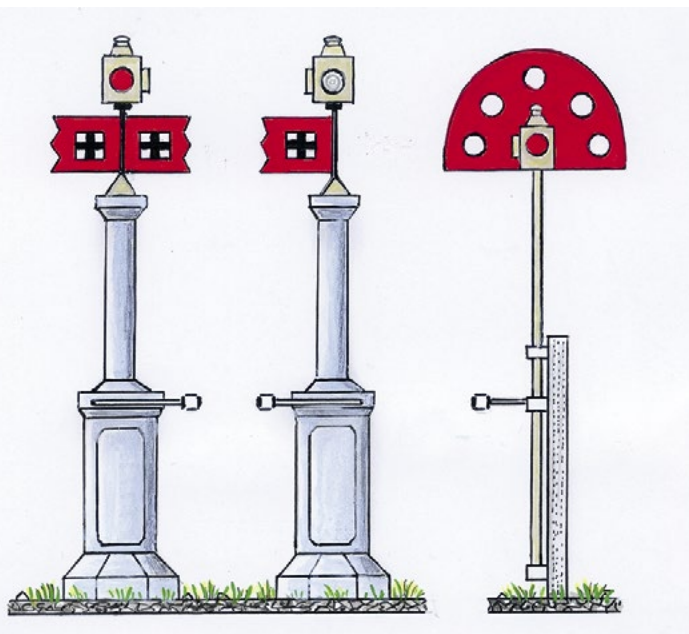
První mechanická návěstidla v Anglii u různých společností, zleva 1834 L&M, Grand Junction 1838

1838 V Anglii bylo při zahájení provozu na dráze Grand Junction poprvé použito návěstidlo. Sestávalo ze sloupku, na kterém byla otočně upevněna tyč s terčem ve tvaru ležatého písmene „D“. V noci byla před terč zavěšena svítilna. Plná část terče směrem ke strojvedoucímu návěstila „Stůj“. Pootočený terč o 90 stupňů návěstil „Volno“.

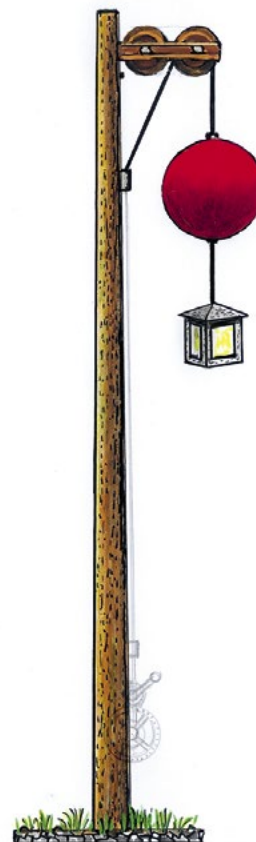
Košové návěstidlo

- V USA Samuel Morse sestrojil prakticky první použitelný telegrafní přístroj.
- Pro předávání návěstí vlakům byla v Anglii zavedena košová návěstidla. Byly to dřevěné stožáry vysoké 8–10 m a byly rozmístěny na dohled podél tratě. Na stožáry byly vytažovány proutěné koše, obvykle červené barvy, které svou polohou vyjadřovaly informace o jízdě vlaku nebo nepravidelnosti ve vlakové dopravě, jako například odřeknutí vlaku nebo přivolání pomocné lokomotivy.

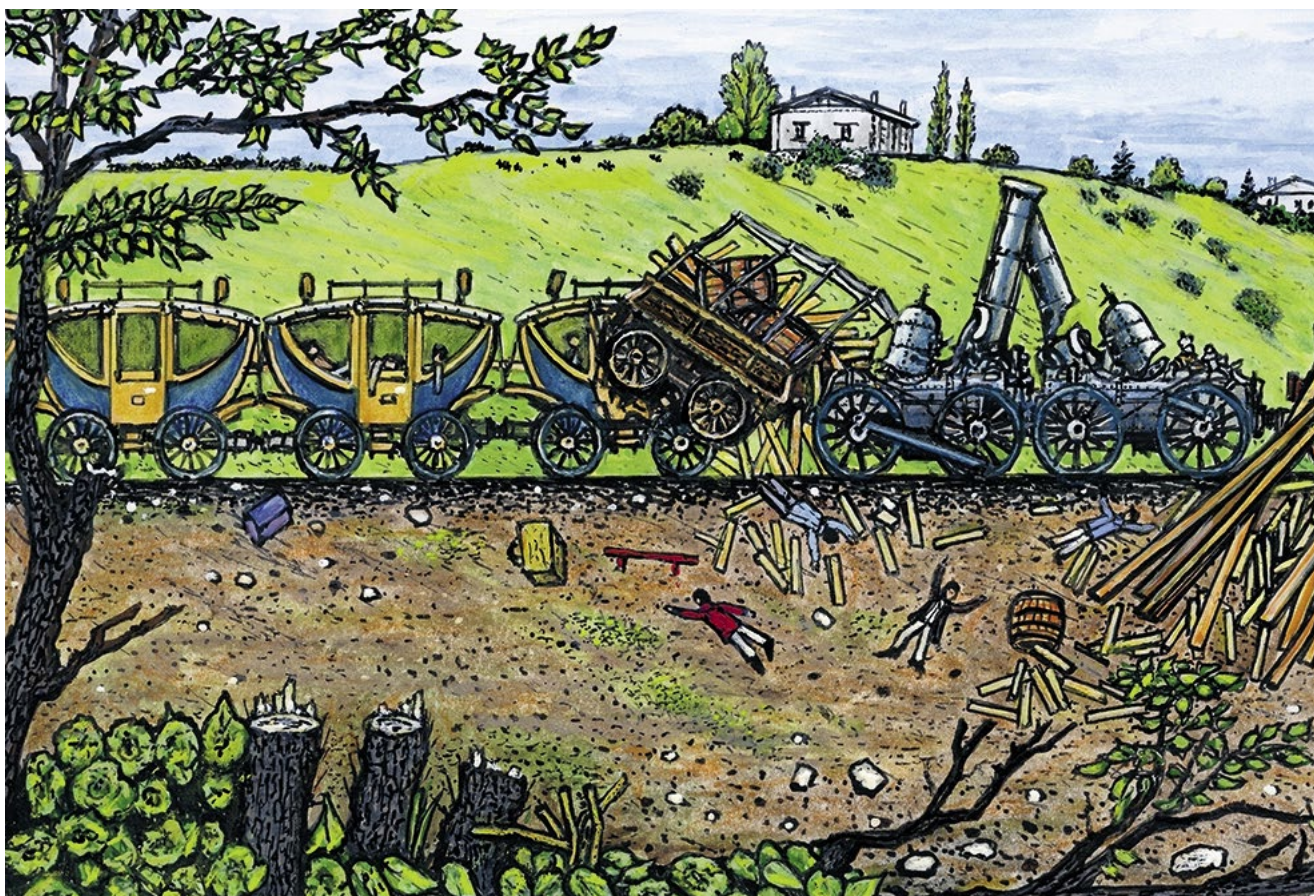
Srážka vlaků u Suffolku ve Virginii

vlak převážející řezivo s ranním osobním vlakem z Portsmouthu. Srážka nastala, když nákladní vlak sjížděl větší, nedovolenou rychlostí ostrým obloukem a v důsledku velké zátěže nestačil zastavit před blížícím se osobním vlakem. V osobním vlaku cestovalo 200 cestujících. Byly zraněny desítky cestujících a tři osoby byly usmrceny.
